# SCHEDA DI 1° LIVELLO DI RILEVAMENTO DANNO, PRONTO INTERVENTO E AGIBILITÀ PER EDIFICI ORDINARI NELL'EMERGENZA POST-SISMICA

(AgDES 07/2013)

DENOMINAZIONE EDIFICIO O PROPRIETARIO SCUOLA PRIMARIA S. ANTONIO

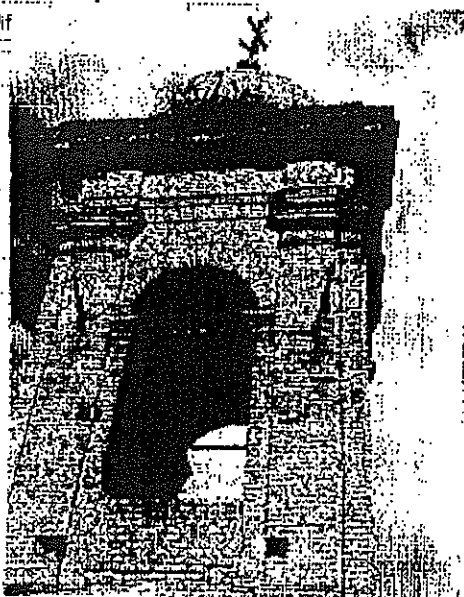
Foto d'insieme dell'edif

I DANNI DEL SISMA SONO RIFERITI  
 PRINCIPALMENTE ALL'CAMPILO SOPRA  
 LA SCUOLA. È STATO GIÀ PREDISPOSTO  
 UN INTERVENTO DI ESTREMA URGENZA  
 DI IMPORTO € 38.000 + IVA (10%).  
 NECESSITA' COMunque DI INTERVENTO  
 DI MIGLIORAMENTO SISMICO VALUTATO  
 IN € 273.000 + IVA (10%) COME DA COMPUTO  
 ALLEGATO.

| * | ** | PROVVEDIMENTI DI P.I. SUGGERITI | * | ** | PROVVEDIMENTI DI P.I. SUGGERITI |
|---|---|---|---|---|---|
| 1 <input type="checkbox"/> | <input checked="" type="checkbox"/> | Messa in opera di cerchiature o tiranti | 7 <input type="checkbox"/> | <input type="checkbox"/> | Rimozione di cornicioni, parapetti, aggetti, ... |
| 3 <input type="checkbox"/> | <input checked="" type="checkbox"/> | Riparazione copertura | 9 <input type="checkbox"/> | <input checked="" type="checkbox"/> | Trasennature e protezione passaggi |
| 5 <input type="checkbox"/> | <input checked="" type="checkbox"/> | Rimozione di intonaci, rivestimenti, controsoffittature, ... | 11 <input type="checkbox"/> | <input type="checkbox"/> | |
